安徽天意环保科技有限公司
2022年度土壤污染隐患排查报告

安徽天意环保科技有限公司

2023年5月

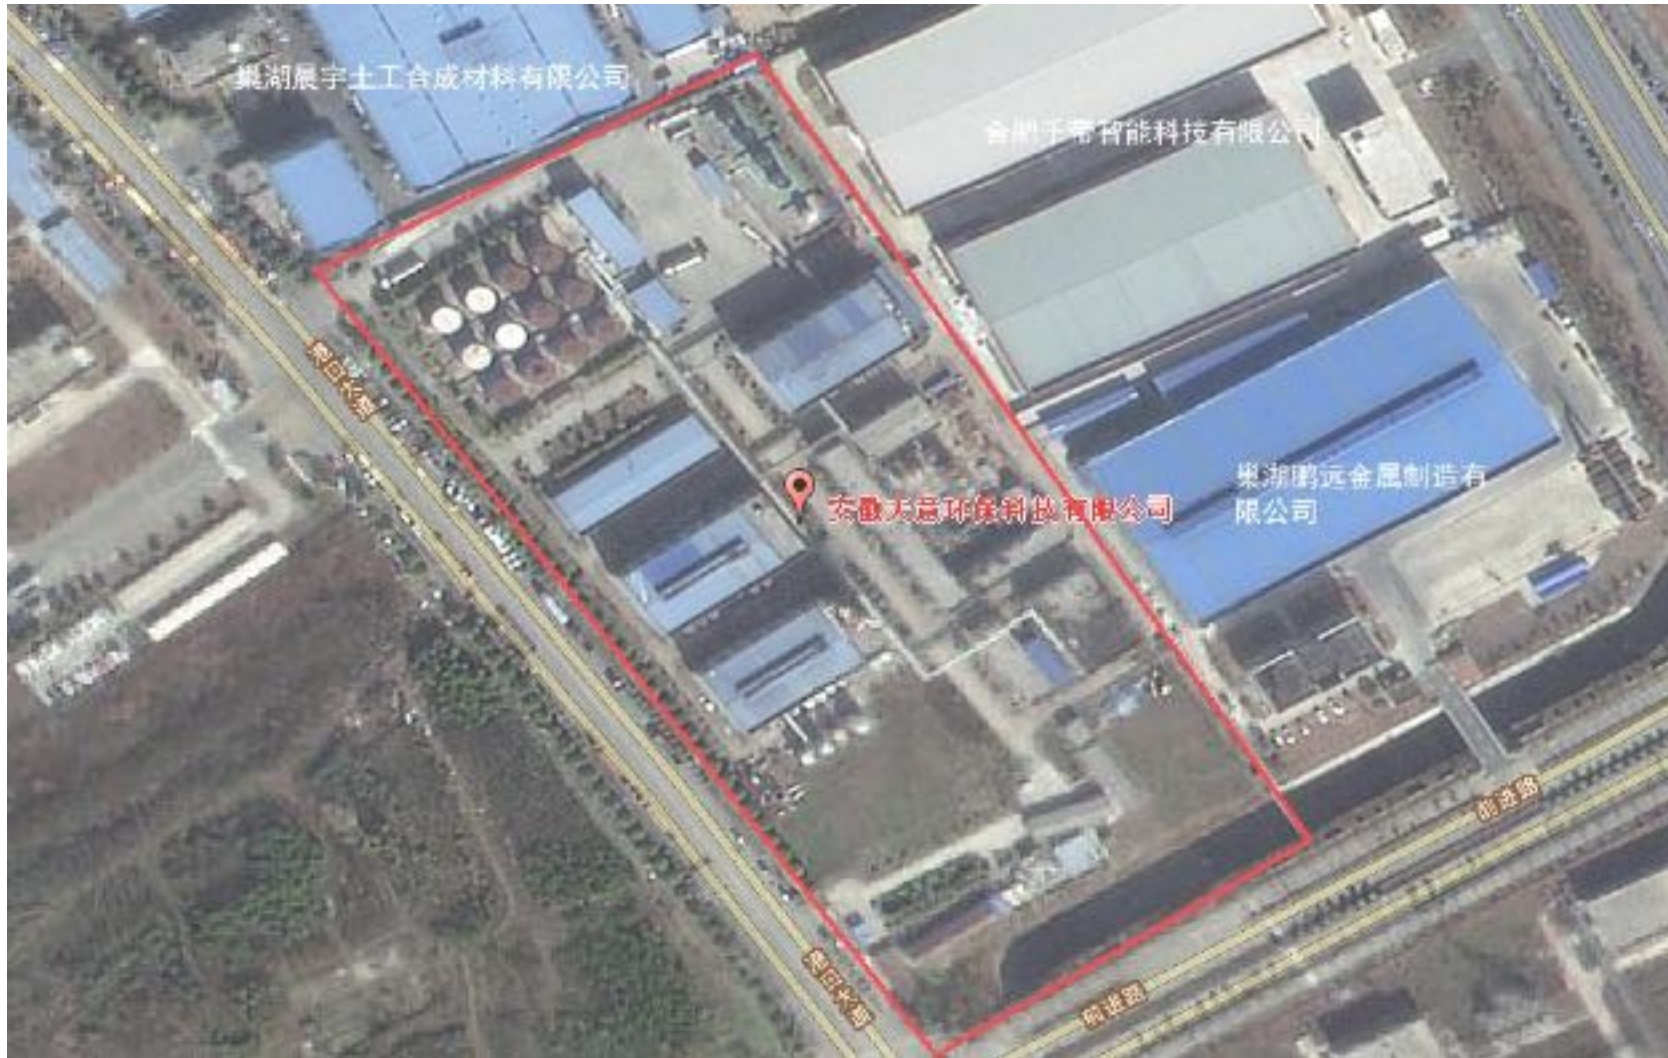
图 1.3.1 排查范围示意图

本次土壤污染隐患排查范围主要是安徽天意环保科技有限公司油脂罐区、危化品罐区、危化品库、车间一（废油预处理车间）、车间二（环氧车间）、车间三（生物柴油车间）、中间罐区、污水处理站区、辅助用房区等区域。

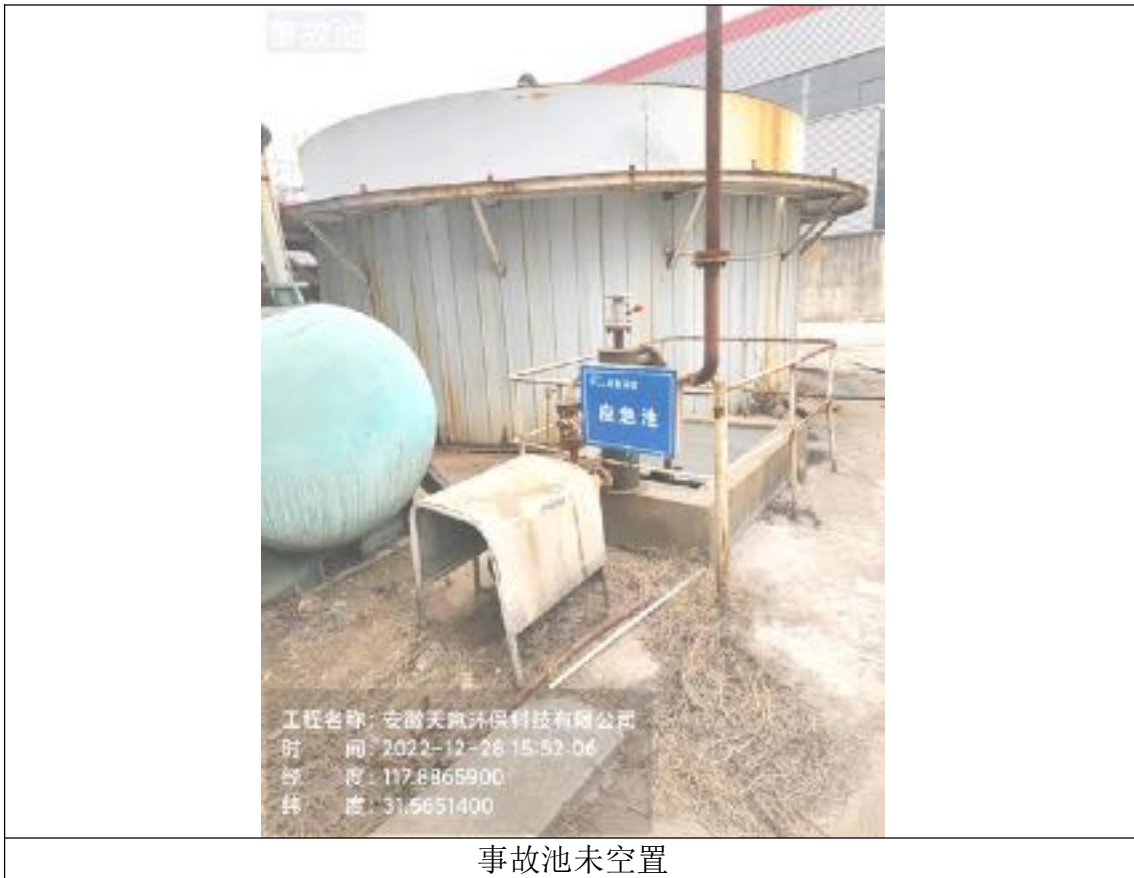
危化品储罐区：厂区东北侧设置1个危化品罐区，占地面积569.49m²，设置1个100m³双氧水储罐、1个100m³甲醇储罐、1个50m³硫酸储罐。储罐均为地上储罐，储罐配套设置液位计、阴极保护、喷淋降温、有毒有害气体报警器以及避雷等设施，储罐外观无破损、无裂痕、无泄漏痕迹，储罐区域地面全部硬化，并设有泄漏收集围堰，且围堰内无跑冒滴漏痕迹；因此，其土壤污染可能性可忽略。

油脂罐区：厂区西北侧设置1个危化品罐区，占地面积2886.87m²，设置3个500m³原料油脂储罐、3个500m³环保型1#增塑剂（环氧油）储罐、2个500m³环保型2#增塑剂（深氧脂肪酸甲脂）储罐、3个500m³酸化油储罐；1个500m³酯化油储罐。储罐均为地上储罐，储罐配套设置液位计、阴极保护以及避雷等设施，储罐外观无破损、无裂痕、无泄漏痕迹，储罐区域地面全部硬化，并设有泄漏收集围堰，且围堰内无跑冒滴漏痕迹；因此，其土壤污染可能性可忽略。

中间品罐区：厂区西南侧车间三南侧设置1个中间品罐区，占地面积645.88m²，6个245m³储罐、2个450m³储罐、2个100m³储罐、1个60m³储罐、1个70m³储罐，存放甲酯、重质生物柴油、生物柴油、甘油等物料。储罐均为地上储罐，储罐配套设置液位计、阴极保护以及避雷等设施，储罐外观无破损、无裂痕、无泄漏痕迹，储罐区域地面全部硬化，并设有泄漏收集沟，收集沟及储罐区地面无跑冒滴漏痕迹；因此，其土壤污染可能性可忽略。

危化品库：厂区油脂罐区南侧建设1栋砖混结构危化品库，占地面积1802.78m²，其中内部分区分隔，设置甲酸（桶装）、酸液离子液（桶装）等液体储存区；危化品库做到“防风、防雨、防晒，防渗漏”，危化品库地面使用防渗涂料防渗，四周设置泄露收集设施，危化品库防渗完整，无破损、无裂隙情况，地面无跑冒滴漏痕迹；因此，其土壤污染可能性可忽略。

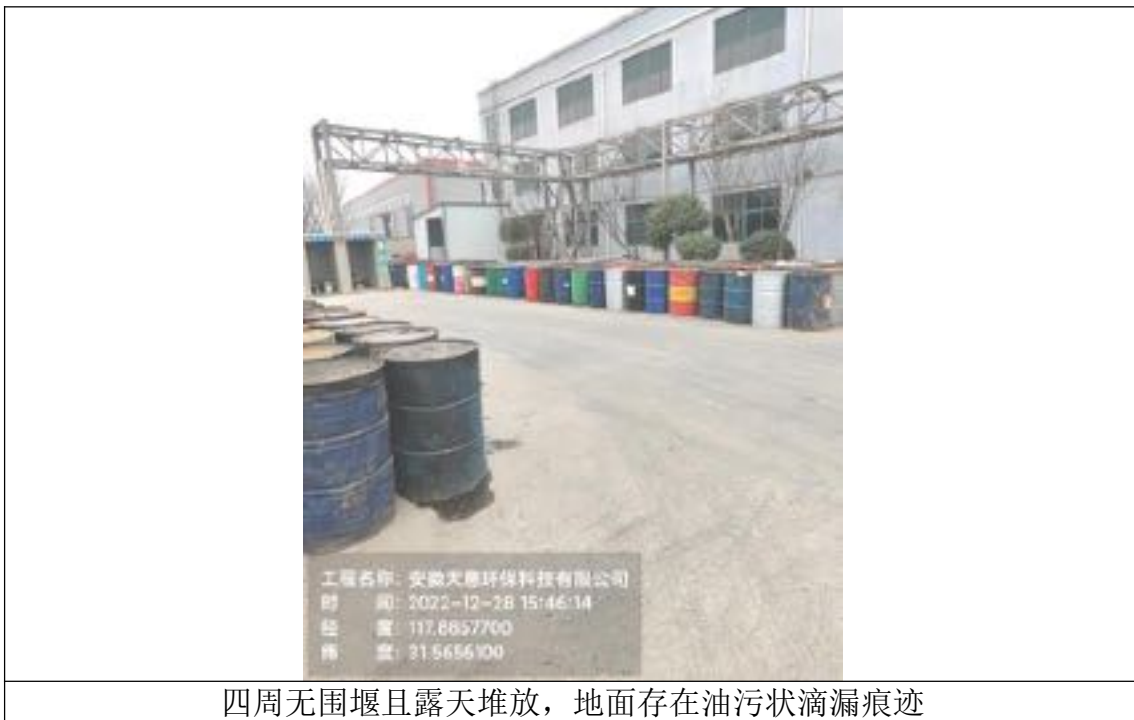
废油脂采用桶装方式运输进厂，未设置独立装卸区，主要在车间一北侧进行装卸，该区域地面硬化完整，无破损、无裂隙情况，但四周无围堰且露天堆放，地面存在油污状滴漏痕迹，可能导致土壤污染。

企业名称		安徽天意环保科技有限公司			所属行业	化学试剂和助剂制造	
序号		涉及工业活动	重点场所或者重点设施设备	现场图片及位置	经纬度	隐患排查时间	2022.12
					隐患点	整改建议	备注
1	液体储存	应急事故池	 	E117.88659, N31.56514	故池未空置，存放大量废水或雨水，应急能力降低	清空事故池，检查截流设施；定期开展地下水和土壤监测	预计2023年04月整改完成
2	散装液体物料装卸	废油装卸区	 	E117.88577, N31.56561	四周无围堰且露天堆放，地面存在油污状滴漏痕迹	车间内设置装卸区，所有废油桶转移到室内存放，严禁露天堆放；使用拖把配合清洗剂或有机溶剂清理地面油污；	预计2023年04月整改完成

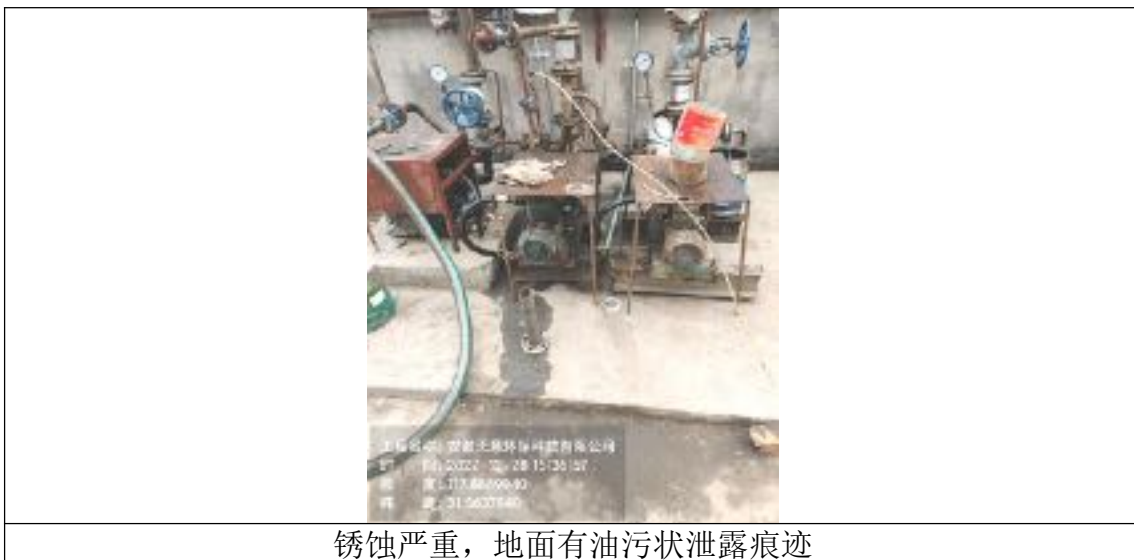
厂区传输泵采用机械泵，厂区各个泵机密封性完整，驱动轴及配件密封处无滴漏痕迹，另外，厂区制定巡查制度，定期对泵机进行检修保养维护；但是生产三南侧外1个传输泵传输泵机老旧，锈蚀严重，地面有油污状泄露痕迹，可能导致土壤污染。

E117.88599. N31.56379	传输泵机老旧，锈蚀严重，泵机地面存在油污装泄露	更换、维保老旧泵机； 使用拖把配合清洗剂或有机溶剂清理地面油污	预计2023年04月 整改完成
3	生产区	车间一

传输泵	 	E117.88599. N31.56379	传输泵机老旧，锈蚀严重，泵机地面存在油污装泄露	已更换泵机及配套管道；并清理地面油污	 	2023.04.22
3	生产区	车间一	 	E117.88587. N31.56578	车间杂乱；地面及设备存在油污、落料，且有臭味；车间防渗层存在破损	车间已整理，闲置设备已单独存放，地面油污已清理	 	2023.04.28

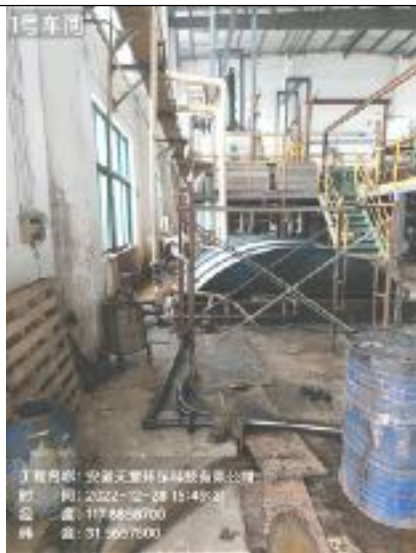
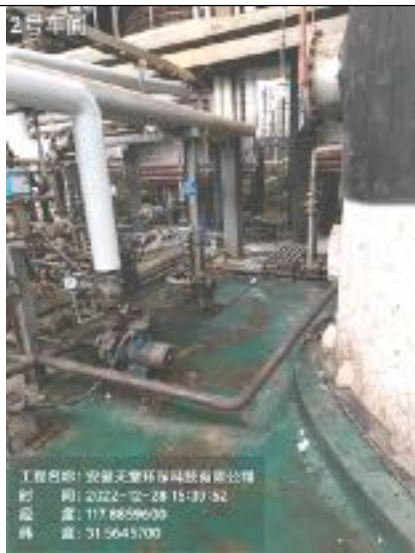
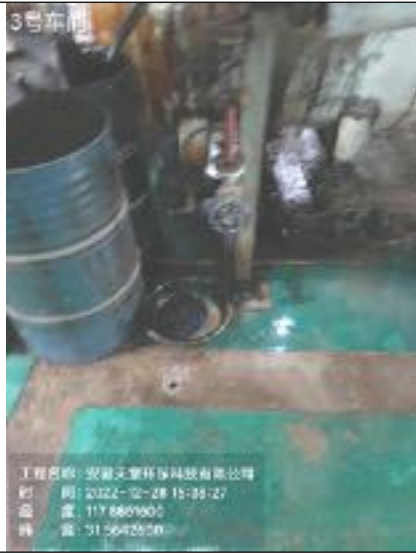
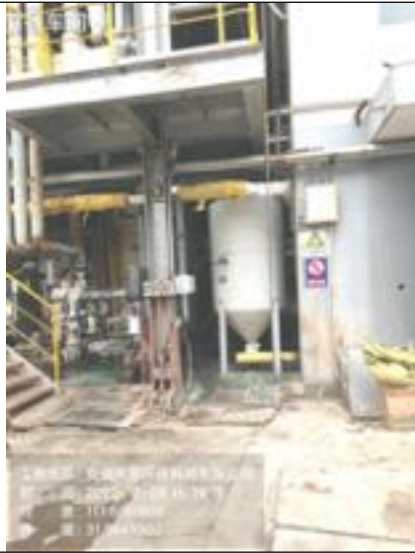
各车间地面采用水泥硬化并涂刷防渗层，四周设置收集沟槽收集泄露液体。但是车间杂乱；地面及设备存在油污、落料，且有臭味；车间防渗层存在破损情况，部分管道、泵机存在锈蚀严重；因此，可能发生泄露导致土壤土壤污染。

<p>1号车间</p> <p>工程名称：安徽天意环保科技有限公司 时间：2022-12-28 15:45:21 经度：117.8828700 纬度：31.5643700</p>

<p>2号车间</p> <p>工程名称：安徽天意环保科技有限公司 时间：2022-12-28 15:39:32 经度：117.8859600 纬度：31.5643700</p>
<p>车间一地面油污</p>	<p>车间二泵机、管道锈蚀</p>

<p>3号车间</p> <p>工程名称：安徽天意环保科技有限公司 时间：2022-12-28 15:38:27 经度：117.8801900 纬度：31.5642500</p>

<p>工程名称：安徽天意环保科技有限公司 时间：2022-12-28 15:38:27 经度：117.8801900 纬度：31.5642500</p>
<p>车间三防渗层破损</p>	<p>配套附属车间地面油污</p>

E117.88587. N31.56578	车间杂乱；地面及设备存在油污、落料，且有臭味；车间防渗层存在破损	整理车间，清理设备和地面油污、落料， 做危废处理； 涂刷涂环氧树脂漆，修补防渗层，防渗性能不应低于6.0m厚渗透系数为 $1.0 \times 10^{-7} \text{cm/s}$ 的稀土层的防渗性能； 定期开展地下水和土壤监测	预计2023年04月 整改完成
		车间二	 	E117.88596. N31.56457	车间杂乱；地面及设备存在油污、落料，且有臭味；车间防渗层存在破损，部分管道、泵机存在锈蚀情况	整理车间，清理设备和地面油污、落料， 做危废处理； 涂刷涂环氧树脂漆，修补防渗层，防渗性能不应低于6.0m厚渗透系数为 $1.0 \times 10^{-7} \text{cm/s}$ 的稀土层的防渗性能； 定期开展地下水和土壤监测	预计2023年04月 整改完成

车间三	 	E117.88616, N31.56426	车间杂乱，人员操作、人员通道存在其他设备；地面存在大量油污，且有刺激性气味；车间防渗层损坏严重，部分管道、泵机存在锈蚀情况	整理车间，清理设备和地面油污、落料，做危废处理； 涂刷涂环氧树脂漆，修补防渗层，防渗性能不应低于6.0m厚渗透系数为 1.0×10^{-7} cm/s的稀土层的防渗性能； 定期开展地下水和土壤监测	预计2023年04月 整改完成
		附属车间	 	E117.88618, N31.56450	地面及设备存在油污、落料，且有臭味；	清理设备和地面油污、落料，做危废处理；	预计2023年04月 整改完成
4	其他设施区域	废水处理设施	 	E117.88630, N31.56521	收集池和混凝沉淀池配套站房，地面存在药剂洒落情况，臭味较重	清理药剂，加强通风，加强设施密闭； 定期开展地下水和土壤监测	预计2023年04月 整改完成

车间二	 	E117.88596, N31.56457	车间杂乱；地面及设备存在油污、落料，且有臭味；车间防渗层存在破损，部分管道、泵机存在锈蚀情况	二车间已全面停产，对设备进行升级和维护；暂无生产计划	/	/
	车间三	 	E117.88616, N31.56426	车间杂乱，人员操作、人员通道存在其他设备；地面存在大量油污，且有刺激性气味；车间防渗层损坏严重，部分管道、泵机存在锈蚀情况	设备已维修，地面油污已清理，防渗层采用环氧树脂修补	 	2023.04.22
	附属车间	 	E117.88618, N31.56450	地面及设备存在油污、落料，且有臭味；	设备表面积地面油污已清理	 	2023.04.22

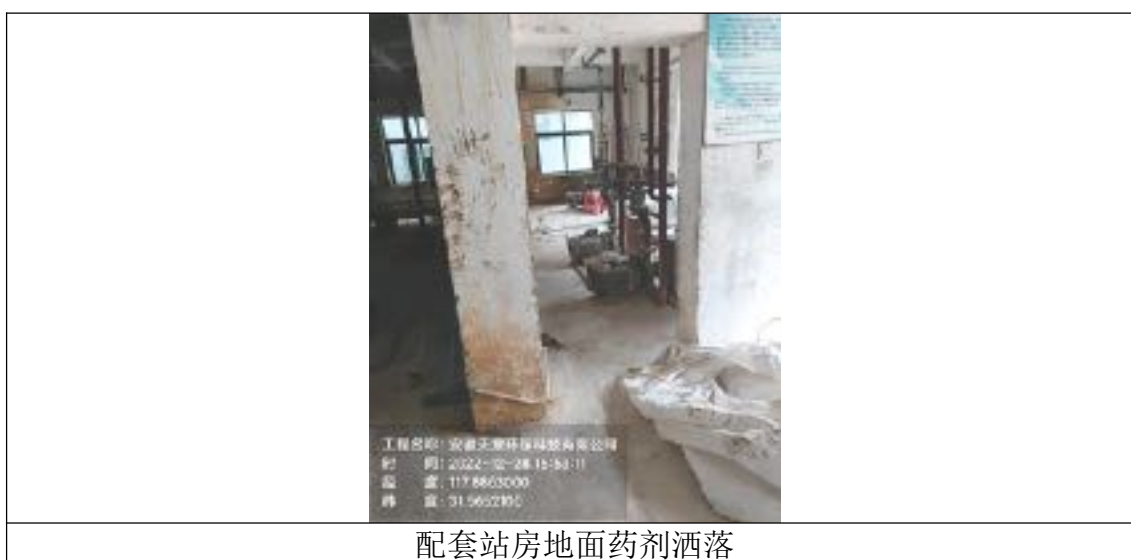
包括废水收集池、沉淀池池体均混凝土浇筑，防渗防腐处理，为地下结构，气浮池、水解池、氧化池等水池为地上结构，池体完整，无破损、裂隙、变形情况，各废水管道外观完整，无破损、裂隙、变形情况，管道接头、法兰、阀门无滴、漏、跑、冒污染痕迹。但是收集池和混凝沉淀池配套站房，地面存在药剂洒落情况，臭味较重，可能导致土壤污染。

4	其他设施区域	废水处理设施	  <p>工程名称: 安徽天意环保科技有限公司 日期: 2022-05-18-11 位置: 117.886300 海拔: 31.965210</p>	E117.88630, N31.56521	收集池和混凝沉淀池配套站房, 地面存在药剂洒落情况, 臭味较重	药剂已存放指定区域, 设备区已加盖板	 	2023.04.28
		危废暂存间	 	E117.88723, N31.56517	危废间内防渗层损坏、且地面存在积灰; 墙面存在脱落情况;	清理地面灰尘, 采用环氧树脂修补地面及墙面防渗层	 	2023.5.15

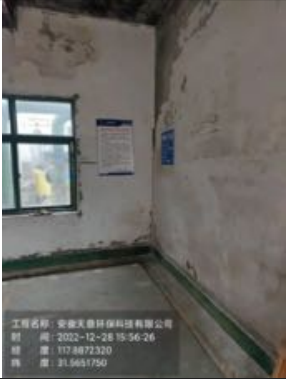
危废暂存间

厂区建设1座危废库，分类存放各类危险废物，其中一分厂危废库、二分厂危废库符合《危险废物贮存污染控制标准》（GB 18597-2023）中要求的防腐防渗措施。危险废物暂存场做到“防风、防雨、防晒，防渗漏”。采取专业容器进行收集，对于储存易于渗出液体的危险固废，设置了泄漏液体收集设施，经收集的泄漏液委托有资质单位处理处置；但是危废间内防渗层损坏、且地面存在积灰，墙面存在脱落情况，墙面无防渗，泄露发生后可能导致土壤污染。

E117.88723, N31.56517	<p>危废间内防渗层损坏、且地面存在积灰；墙面存在脱落情况；</p>	<p>清理地面灰尘，使用白石灰或乳胶漆修补墙面； 涂刷涂环氧树脂漆，修补防渗层，防渗性能不应低于6.0m厚渗透系数为1.0×10^{-7}cm/s的稀土层的防渗性能；</p>	<p>预计2023年04月 整改完成</p>
--	--	-------	---	--------------------------	------------------------------------	---	----------------------------

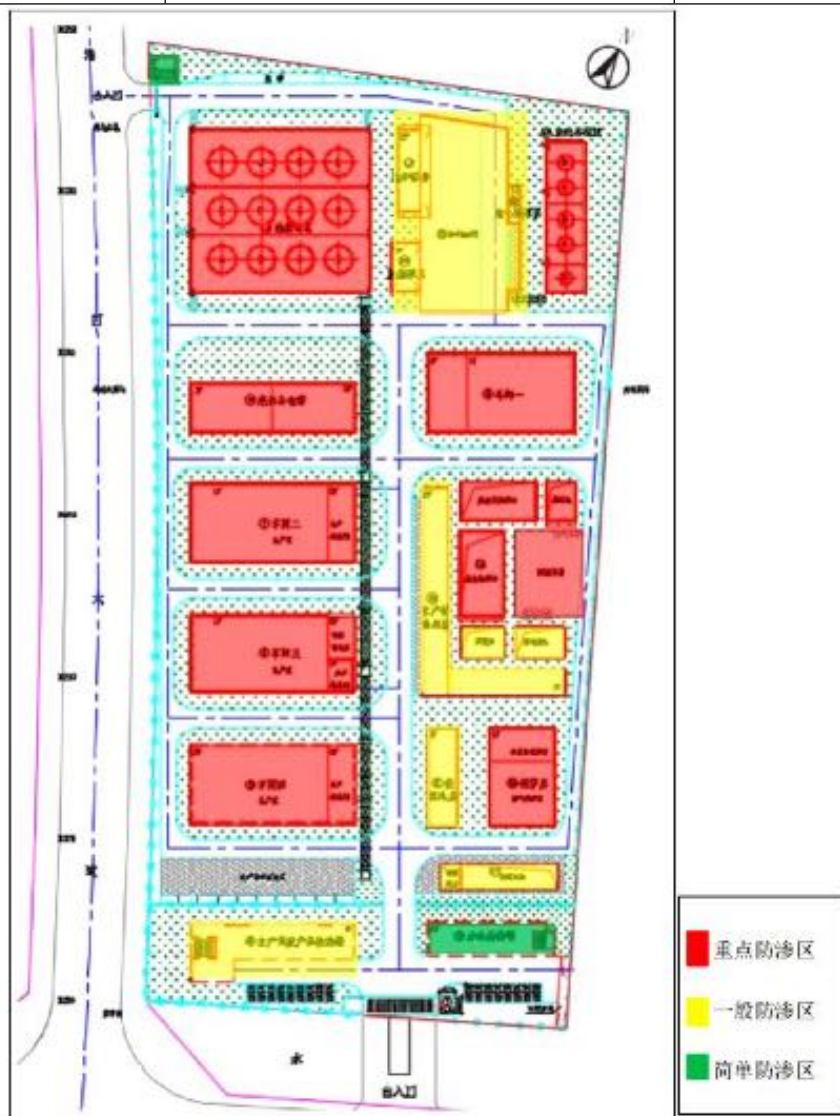
附件四、重点区域与重点设施

重点区域名称	重点设施	主要活动及重点物质
油脂罐区	环氧油储罐、深氧脂肪酸甲酯储罐、酸化油储罐、酯化油储罐、输油泵	生物油脂
危化品罐区	双氧水储罐、甲醇储罐、浓硫酸储罐	双氧水、甲醇、浓硫酸
危化品库区	危化品仓库	甲酸、氢氧化钠、酸性离子液、氢氧化钾
废油预处理车间区	酸化釜、真空脱水釜、加热分层罐、板式压滤机	废油脂
油脂生产区	环氧车间、生物柴油车间、环氧釜、洗涤分层釜、板式过滤器、蒸馏釜、酯化釜、酯交换釜、精馏塔等	油脂、甲酸等
污水处理站区	事故池、油脂空桶库、危废库	氢氧化钠、氢氧化钾、废油脂等
